ガーグルベースンの浸漬消毒

実施日：平成25年7月25日（木）

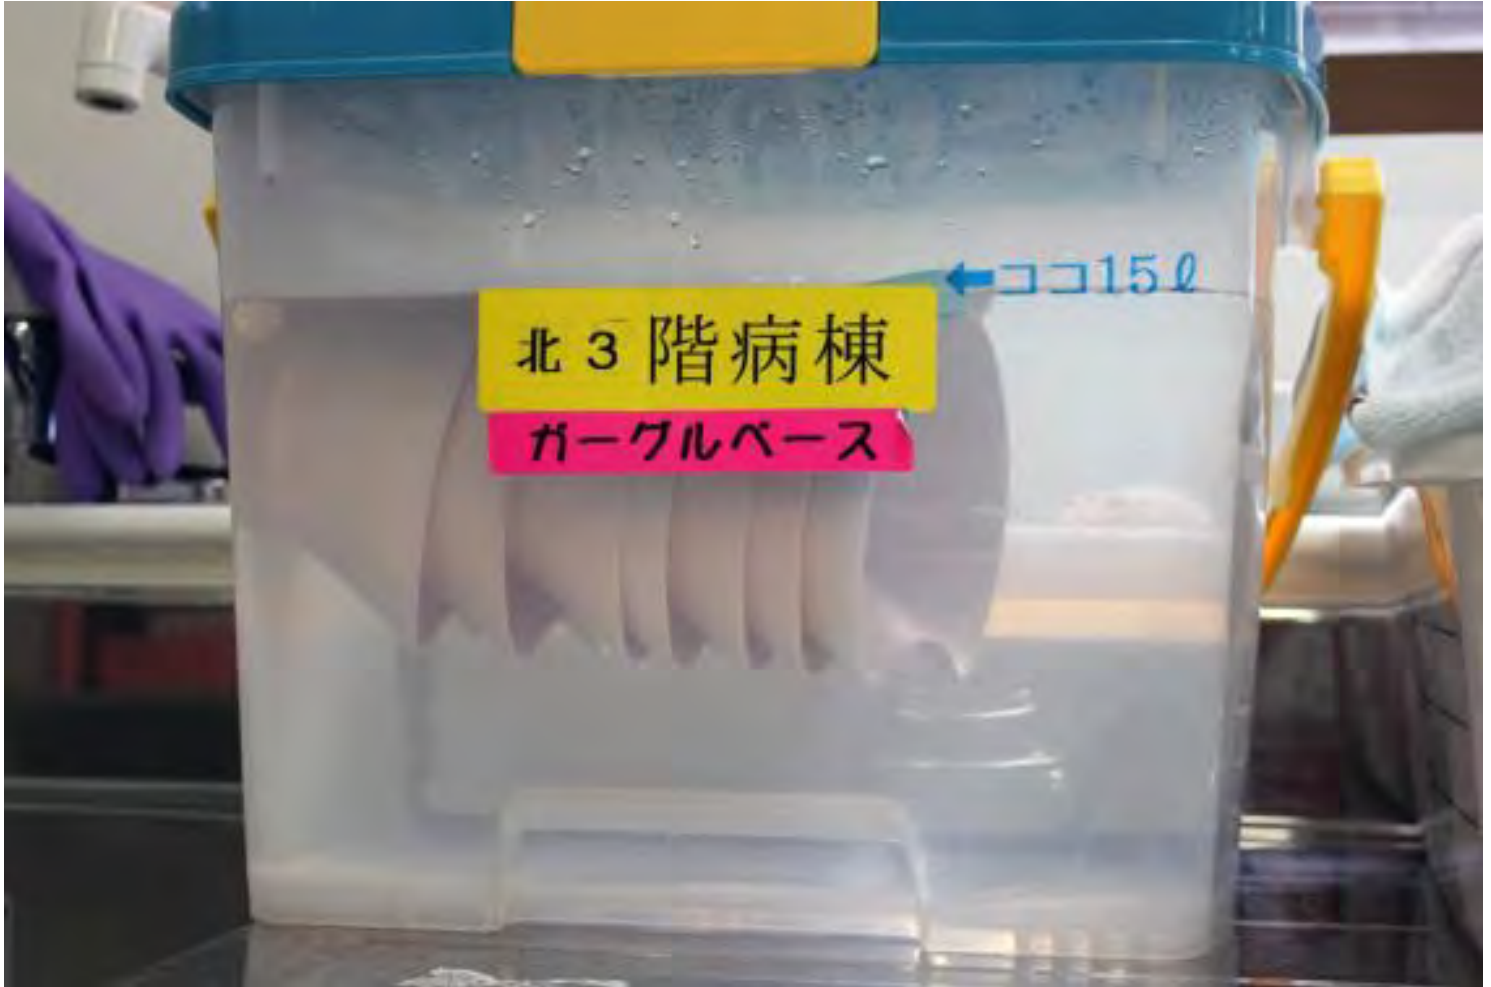
- 🔪 ガーグルベースン全体が浸漬液に浸かっていることは評価できます。
ただし、ガーグルベースン同士が重なっていると、隙間に消毒液が充分に行き渡らず、効果が発揮できません。全てが消毒液に接触するように、間隔をあけるように工夫して下さい。

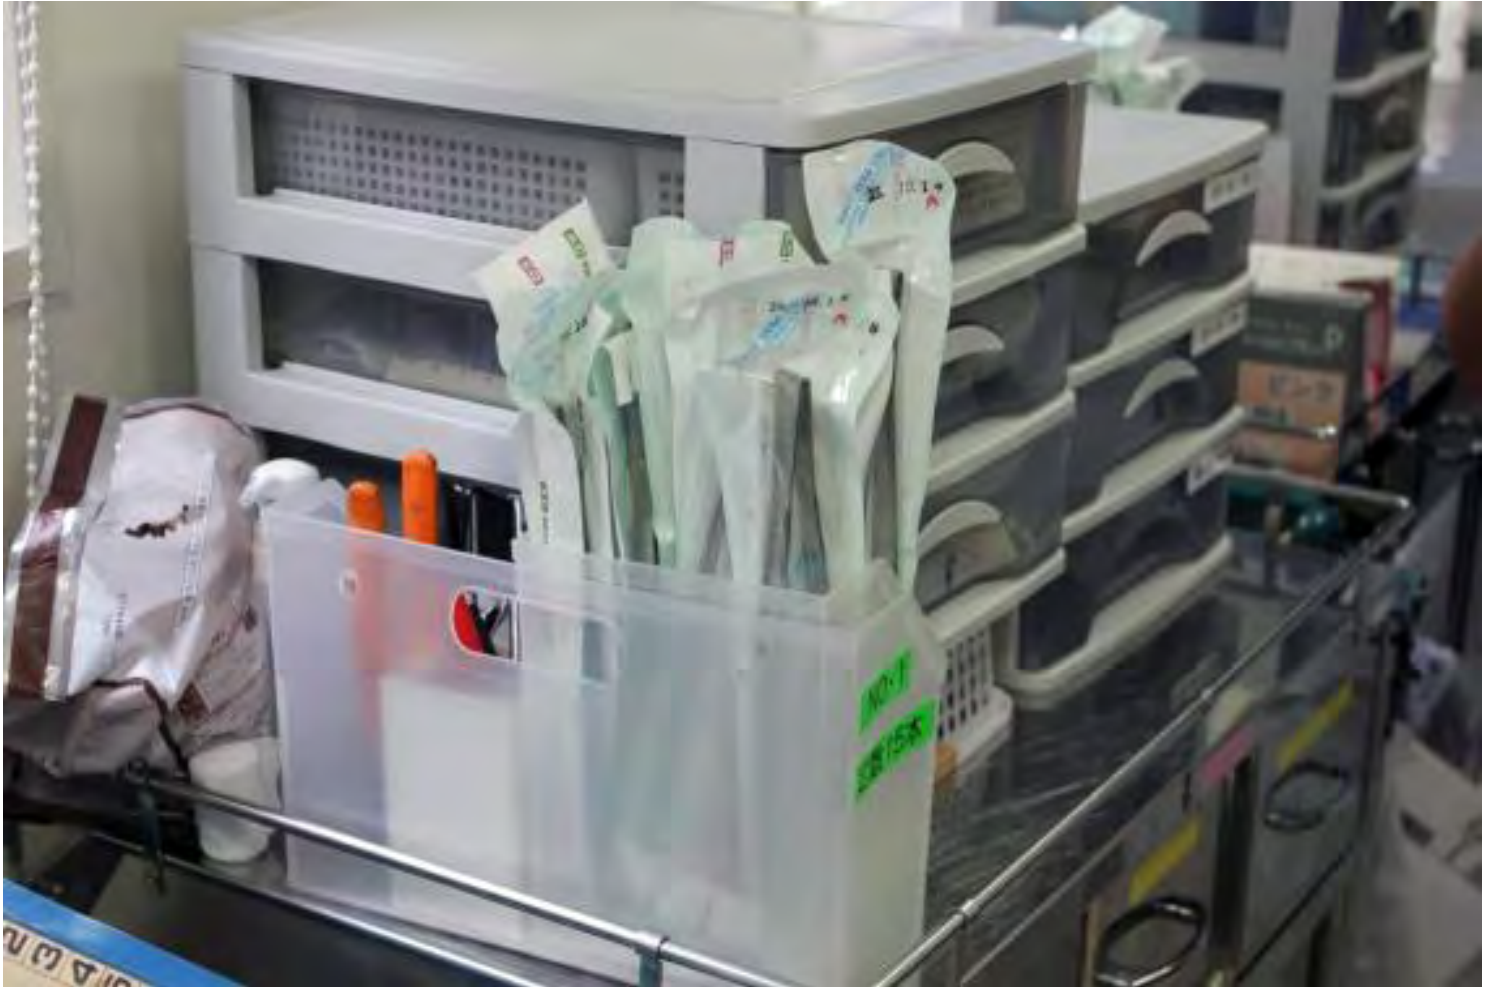
包交車

- 包交車の上は清潔面としての扱いが必要です。使用前後での清拭がしやすいように、上面にはものを置かないようにしましょう。また衛生材料と衛生材料以外のものを一緒に収容するのも避けましょう。
- 台面に滅菌セッシが立ててありますが、台面上では埃や水濡れなど汚染リスクが高く、いつ滅菌状態が破たんしているか不明確です。また縦置きにすると袋の下部が破れやすくなります。袋が破れると「滅菌済み」として扱えませんが、引き出しの中などに横置きで保管しましょう。

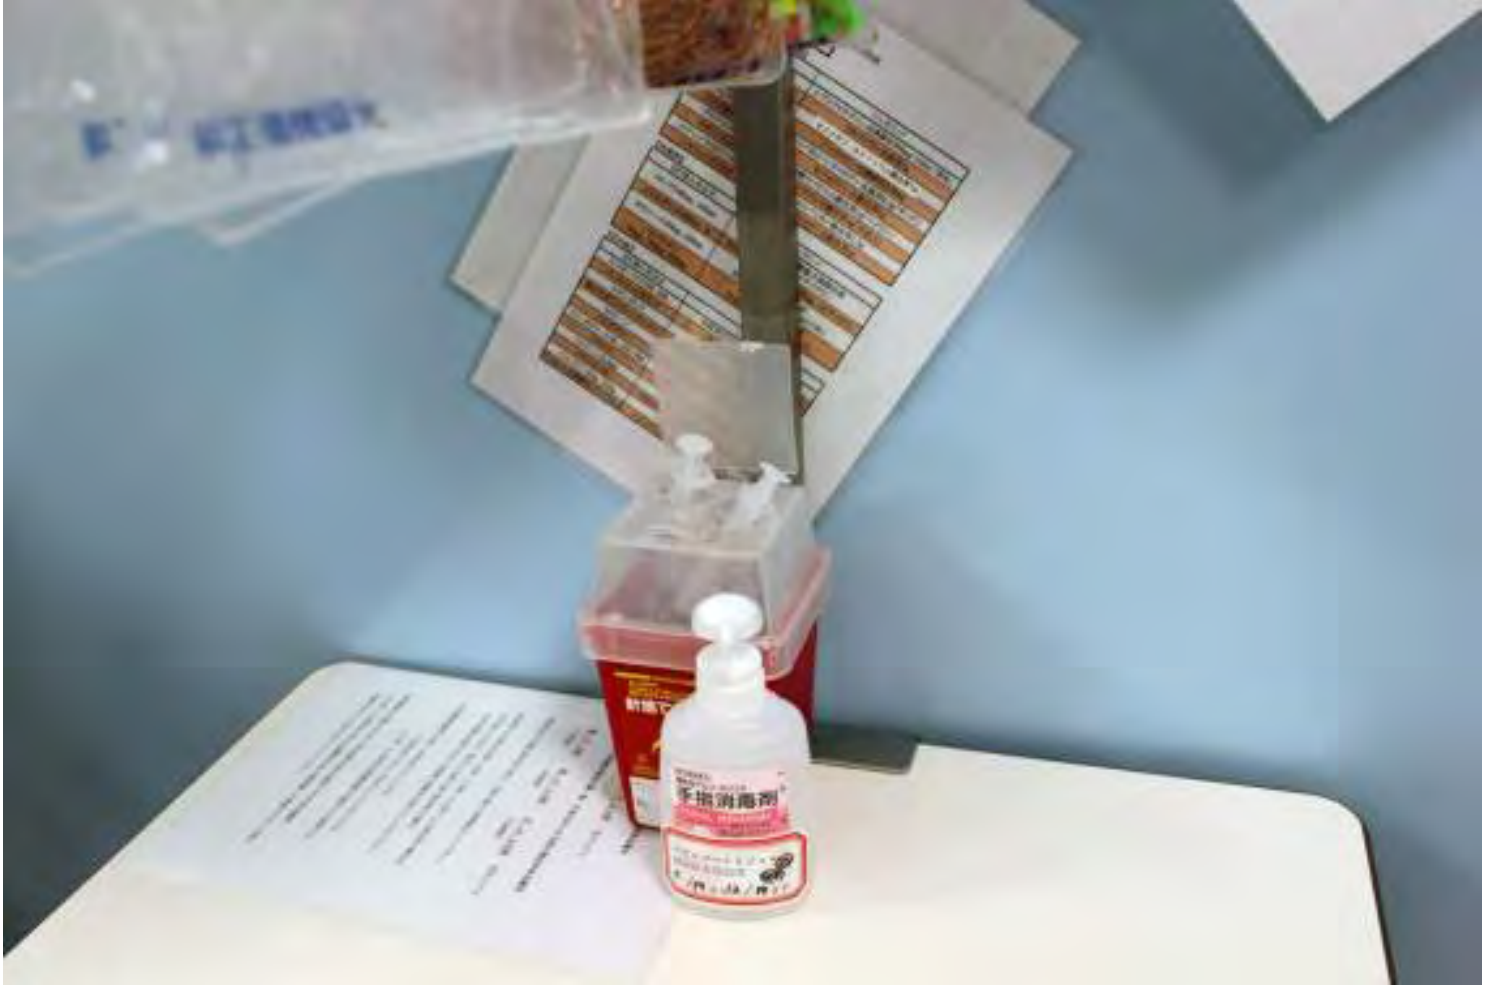
調製台の上

- 針捨てボックスからシリンジがあふれており、蓋が閉まらなくなっています。こまめに捨てるか、廃棄容器の規格を検討してはいかがでしょうか？また調製台の上は清潔エリアです。採血後の針などの汚染物を入れず、調製時に使用した鋭利物のみを廃棄するようにしましょう。
- 調製前には必ず台上を清拭する必要がありますので、調製台の上または近くに清拭クロスを用意しておくといでしょう。

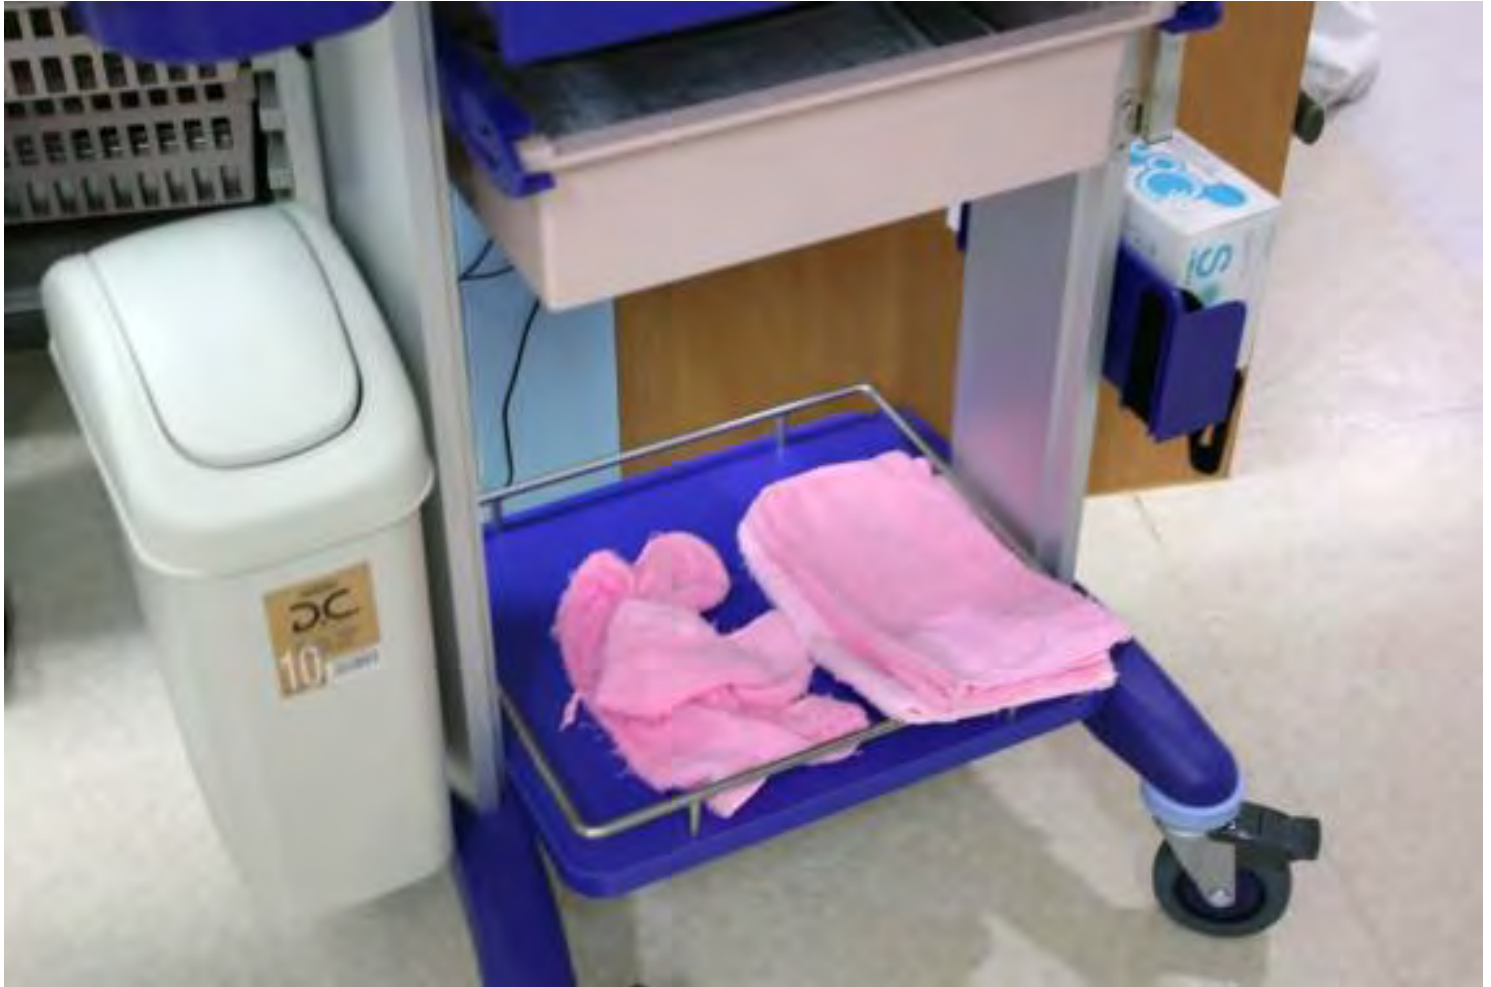
処置車のタオル

- 🗑️ 下の段においてあるのは、手作りのクーリングカバーとのこと。使用前・後のものが触れないように分けて置くようにして下さい。また、使用前のものは埃がつくのを防ぐため、下の段に置かないようにしましょう。できれば、リネン保管棚に収納し、使用する分だけ持ち運ぶほうが清潔でしょう。

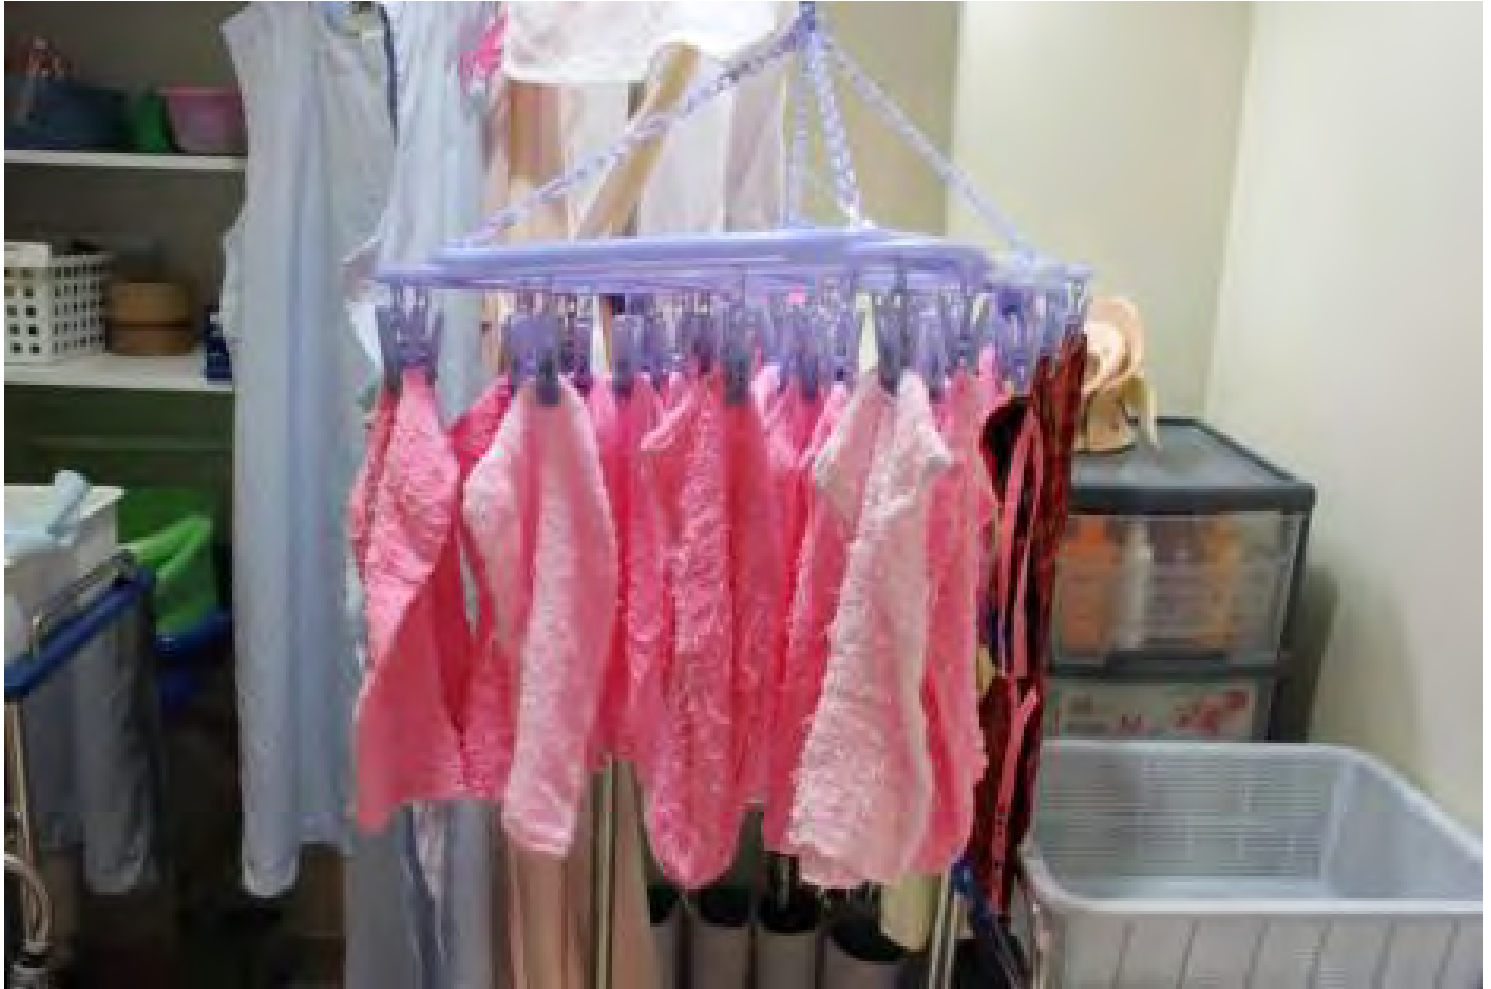
浴室脱衣所

- 🔪 脱衣所にタオルが干してありますが、十分に乾燥できているでしょうか。しっかりと乾燥させないと、菌が繁殖する原因となりますので、確実に乾燥できるように工夫しましょう。
- 🔪 浴室の窓が開放されていましたが、浴室の換気口率が悪いために開放せざるを得ないかと思いますが、まずは浴室内及び脱衣所の換気口の清掃を行い、施設・設備担当の方と換気レベルを再チェックするのがよいと思います。
